## JPEE2006 – REABILITAÇÃO DA PONTE DE FAGILDE SOBRE O RIO DÃO

A presente comunicação refere-se à Reabilitação da ponte de Fagilde sobre o rio Dão, no âmbito do projecto de compatibilização e beneficiação para as zonas de aproveitamento do IP5 que integram a Auto-estrada A25/IP5.

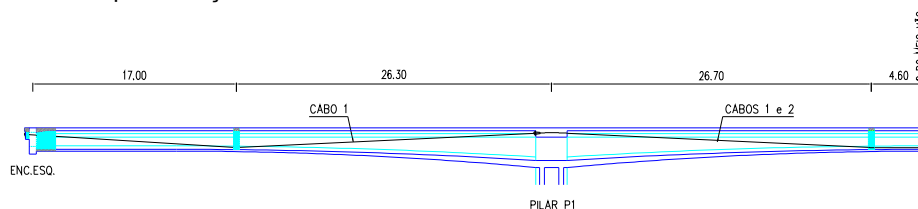
Para garantir a segurança ao estado limite de descompressão e estado limite último de flexão, procedeu-se à aplicação de pré-esforço interior aderente, utilizando as bainhas de reserva existentes, e de pré-esforço exterior com 1 cabo de 19 cordões por alma nos tramos extremos e dois cabos de 19 cordões por alma no tramo central. Na figura 2 está representado o traçado dos cabos de pré-esforço exterior.

Figura 2: Traçado dos cabos de pré-esforço exterior em perfil longitudinal
