Reabilitação da Ponte da Barra – Os trabalhos de Reforço

DESCRIÇÃO

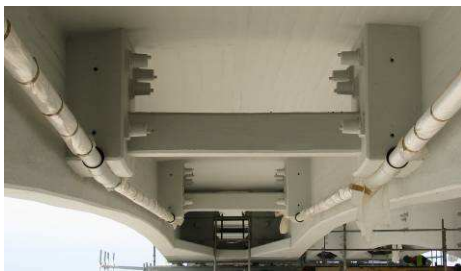
Figura 2. Pré-esforço exterior nos tramos correntes

Foram adoptadas várias soluções de reforço, como a aplicação pré-esforço exterior (Fig. 2) de forma a equilibrar os esforços actuantes e a eliminar as tensões de tracção, passando a garantir-se a segurança em relação aos estados limites de utilização. A introdução dos cabos de pré-esforço exterior implicou o reforço das carlingas existentes com maciços de ancoragem, bem como a construção de blocos desviadores em betão armado, solidarizados às vigas existentes (Fig. 3).

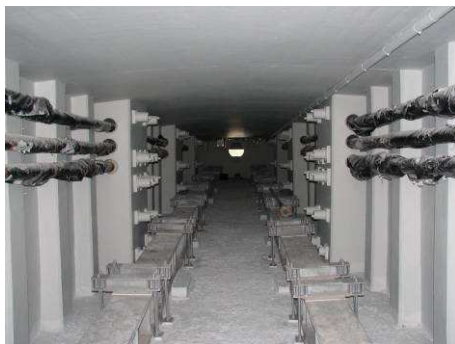
Figura 4. Vista do reforço pelo interior dos tramos em caixão

A falta de área de banzo de compressão nos tramos em caixão, levou à necessidade de reforço das lajes inferiores (Fig. 4) com perfis metálicos solidarizados ao betão existente por meio de conectores de corte para garantir o seu funcionamento solidário com a laje original, e fixadores perpendiculares à laje dimensionados para anular a tendência de encurvadura dos perfis no plano vertical quando são submetidos ao esforço de compressão máximo.

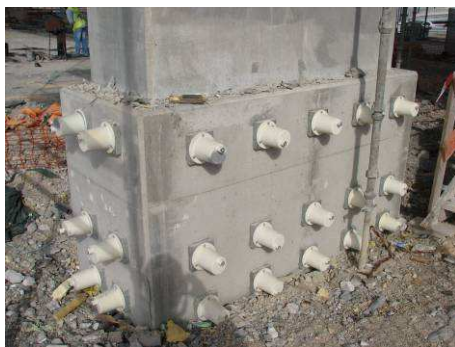
Figura 5. Reforço da base dos fustes dos pilares

Para um reforço eficiente da base dos fustes (Fig. 5), os laminados foram sobrepostos a varões de armadura passiva que penetram nos lintéis de fundação através de furos devidamente selados. Essa sobreposição teve lugar no interior de um novo maciço de betão que envolve a base do fuste e que foi ancorado a este por meio de barras de pré-esforço e de armaduras ordinárias.
