## **Reabilitação da Ponte da Barra – Os Trabalhos de Reparação**

**Thomaz Ripper<sup>1</sup>, Manuel Loureiro<sup>2</sup>, Susana Bispo<sup>3</sup>, Armando Rito<sup>4</sup>**

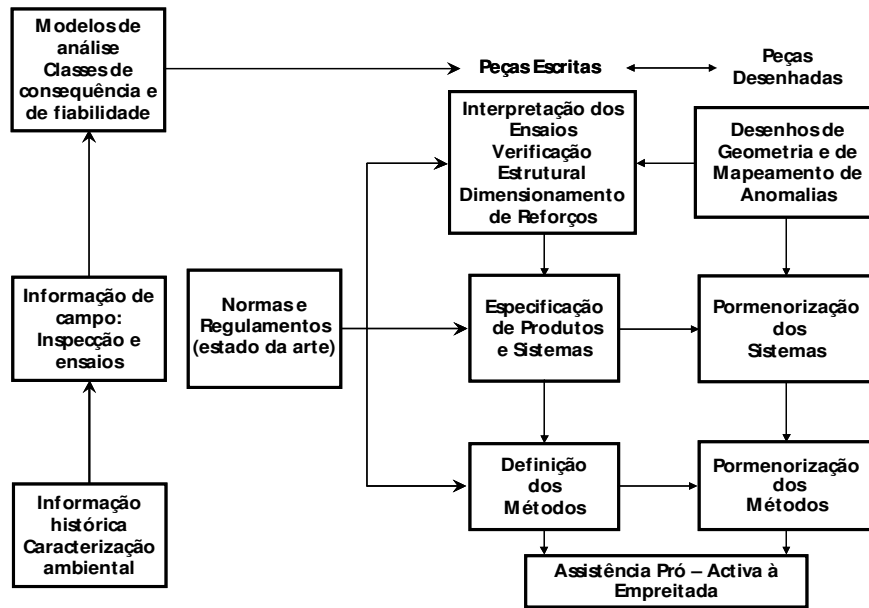
Critério de procedimentos para o Projecto.

Foi desenvolvido um alargado critério de elaboração das peças do Projecto, considerando-se ser a única forma de garantir a desejada integração Projecto × Execução.
